Material- och kvalitetsbeskrivning av kvartsit

Den här kvalitetsbeskrivningen är ett försök att definiera när oregelbundenheter i naturstenen kvartsit utgör en berättigad grund för reklamation och när de helt enkelt är en del av naturstenens naturliga karaktär.

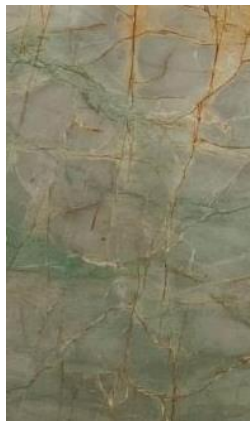
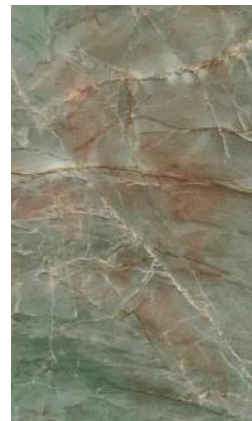
De två bilderna är tagna på olika ställen på samma obearbetade skiva. Gulaktig färg och rödaktig färg.

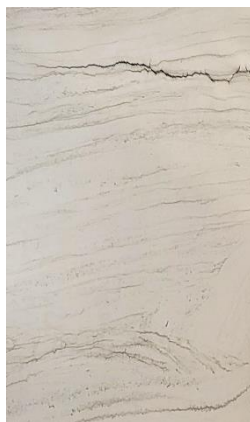
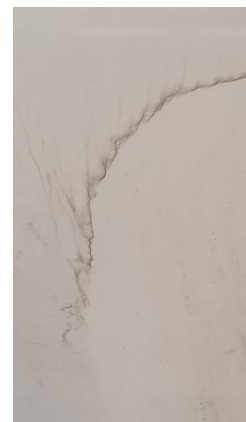
Dessa bilder är två olika skivor av samma typ av sten. "Horisontellt" mönster och "vertikalt" mönster

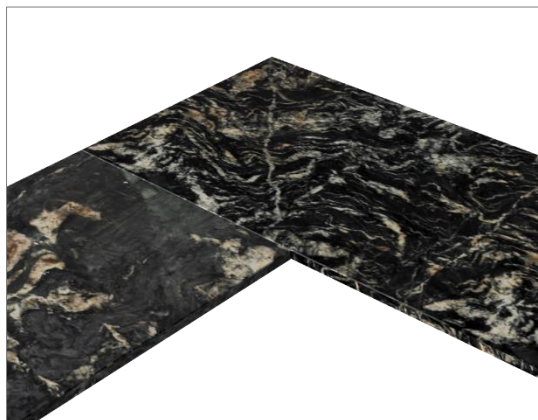
Exempel på en fog mellan två skivor där ådringarnas mönster inte "passar" ihop visuellt.

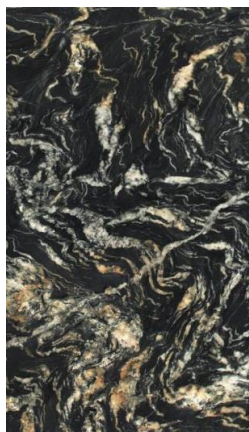
Dessa bilder är två olika skivor av samma typ av sten

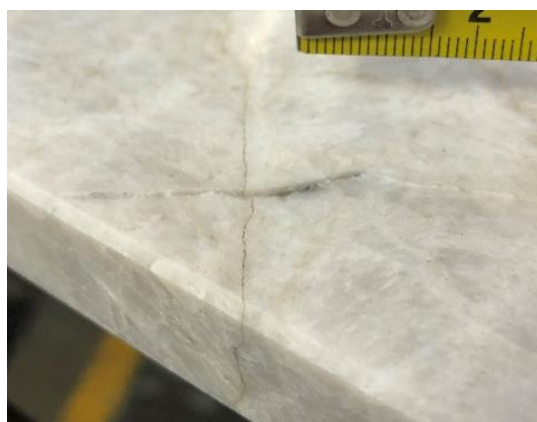
Här syns en liten glasådra som kan misstas för att vara en spricka.

En del ådror kan se visuellt felaktiga ut och misstas för att vara sprickor i skivan. Sådana glasådror försvagar inte stenen och är en naturlig del av skivan.

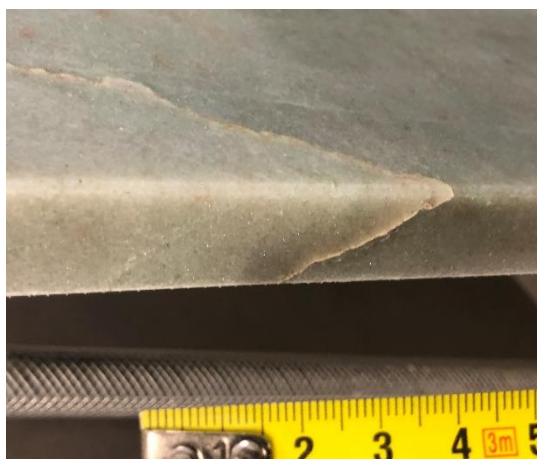
Här syns en ådra som kan misstas för att vara en spricka.

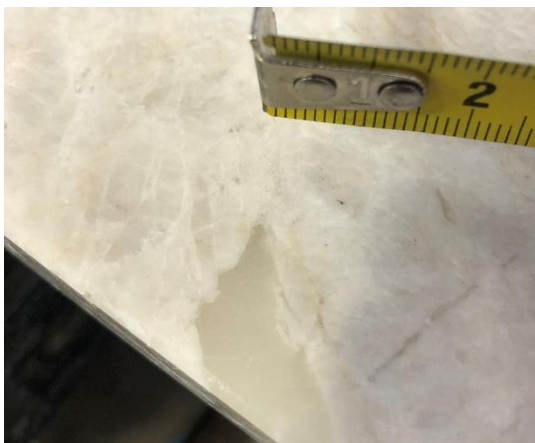
Det matta enfärgade fältet är en utfyllnad med harts

Somliga fördjupningar eller sprickor kan ha en utfyllnad i form av en lagning eller som ett resultat av den beläggning av syntetiskt harts som naturstenleverantören har applicerat före poleringen.

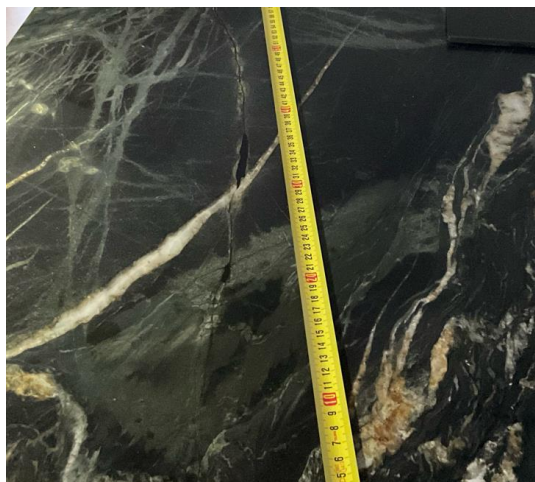
Den matta, monokromatiska fläcken är en glassåre fullt med syntetiskt harts.

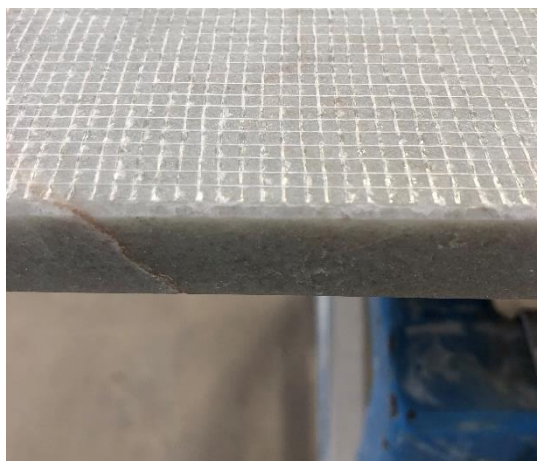
Här syns undersidan av en skiva där nätet går ända ut i kanten

Kvartsit har nät på baksidan/undersidan av skivan.

Även om det finns en avfasad framkant på ovan- och undersidan, kan nätet sträcka sig ända fram till avfasningen.

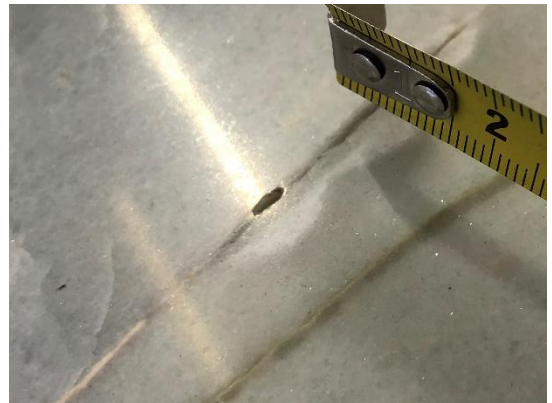
Här kan man se en fördjupning som löper längs en naturlig ådra.

När en natursten poleras kan det uppstå små fördjupningar eller hål på ytan. Dessa förekommer oftast i anslutning till naturliga ådror och sprickor.

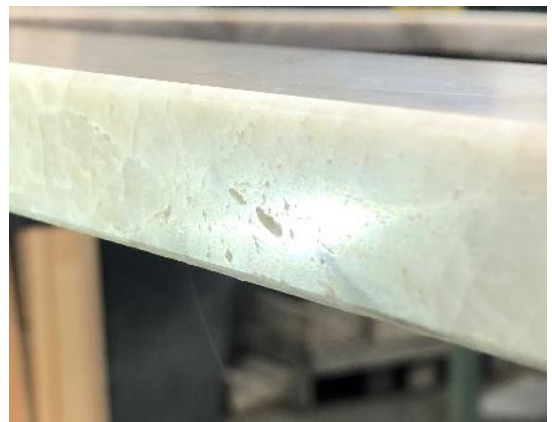
På polerade framkanter förekommer det ofta små fördjupningar i materialet. Dessa kan man också känna.

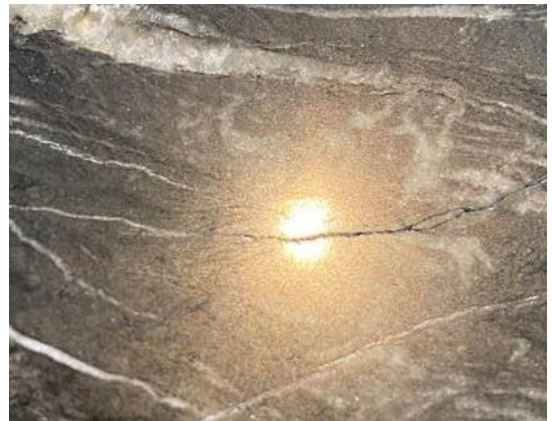
Här kan man se en fördjupning som löper längs en naturlig ådra.

- Jämn yta
- Avrundade kanter
- Ej genomgående
- Löper längs synliga ådror

Ett hack i bordskivans yta eller framkant kan förekomma av naturliga anledningar och får accepteras av kunden. Ett hack definieras i detta sammanhang som ett jack eller en "klyfta" eller "skreva" i stenen som inte löper genom hela stenens tjocklek.

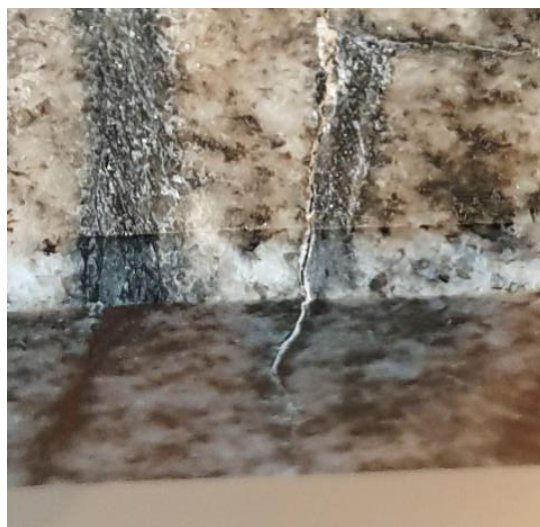
- Genomgående
- Mellanrum i sprickan

Här är en närbild av en framkant. Lägg märke till att det finns mellanrum i sprickan och att den fortsätter genom hela skivans tjocklek.

- Ett genomgående bristning i stenens tjocklek.
- Att materialet har brutits itu.

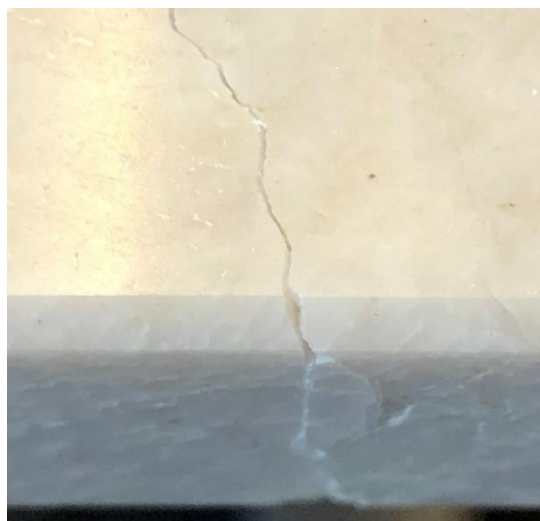
Ytterligare ett exempel på en genomgående spricka med mellanrum. Detta är ett mycket tydligt exempel
